# SAVOIR-FAIRE **En action**

GSS-1111-I

## REBÂTIR UNE BRIDE DE 18' DE DIAMÈTRE... PAS DE PROBLÈME

**ÉQUIPEMENT CONCERNÉ:**  
Bride d'évaporateur d'acide sulfurique.

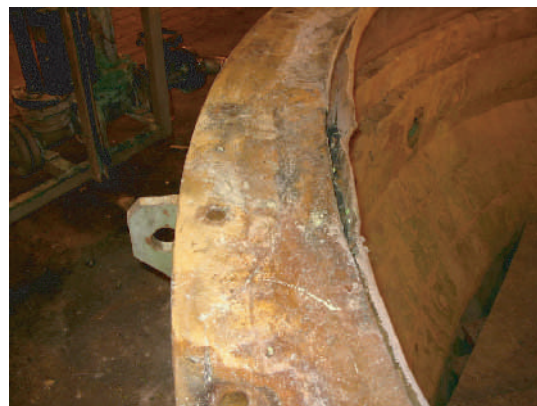
**PROBLÈME:**  
La bride a été attaquée par l'acide sulfurique 98 %.

**PHOTOGRAPHIES:**  
1. Le métal de la bride a été attaqué.  
2. La teflon à l'intérieur a fondue et provoquée des fuites.  
3. La bride réparée et protégée.

**FAITS BELZONA:**  
Après un sablage au jet, des gabarits ont été fabriqués pour l'application du Belzona 1111 Super Metal. Ce polymère métallique sous forme de pâte a servi à rebâtir le métal manquant. Le Belzona 4341 Magma CR4 a été appliqué pour protéger contre les attaques chimiques d'acide sulfurique à haute température.
