VPF11A-1221-I

## BELZONA RÉPARE TEMPORAIREMENT LES FUITES D'UN SERPENTIN

**ÉQUIPEMENT CONCERNÉ:**  
Serpentin d'un système de ventilation principal.

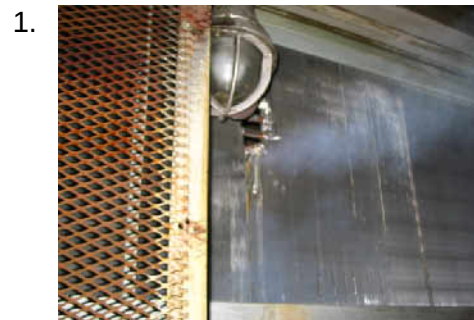
**PROBLÈME:**  
Les fissures et les petits trous provoquent des pertes de vapeur.

1. Fuites de vapeur;
2. Réparation avec collet;
3. Le collet est à la hauteur du trou;
4. Le Belzona 1111 Super Metal vient nous donner un peu plus de longévité d'application.
