# SAVOIR-FAIRE En action

MPT1-1111-I

## BELZONA 1111 SUPER METAL POUR REBÂTIR UN ARBRE D'HELICE

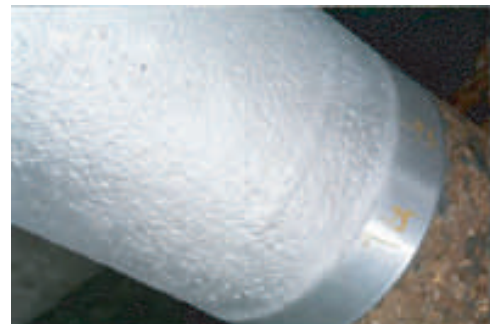
1. Présentation de l'arbre en préparation.
2. État de l'arbre après la préparation de surface.
3. Application du Belzona 1111 Super Metal.
4. Finition de l'application.
