ENC5-1111-I

## BELZONA 1111 SUPER METAL RÉPARE LES CHEMISES DE CYLINDRES

Chemise de cylindre d'un moteur.

Érosion où repose le "Gasket".

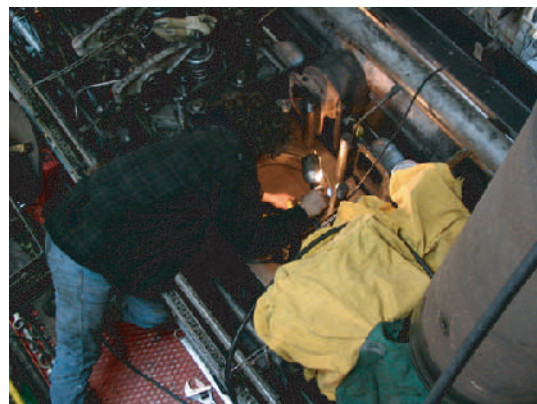
1. Préparation de surface.
2. Application du Belzona 1111 Super Metal.
3. Finition de l'application.
